Monografías sobre la conservación del
patrimonio ferroviario valenciano

Conservación preventiva en práctica

Imagen de la portada: Locomotora Mikado 141-F 2295 exhibida en los jardines del campus de Vera de la Universitat Politècnica de València.

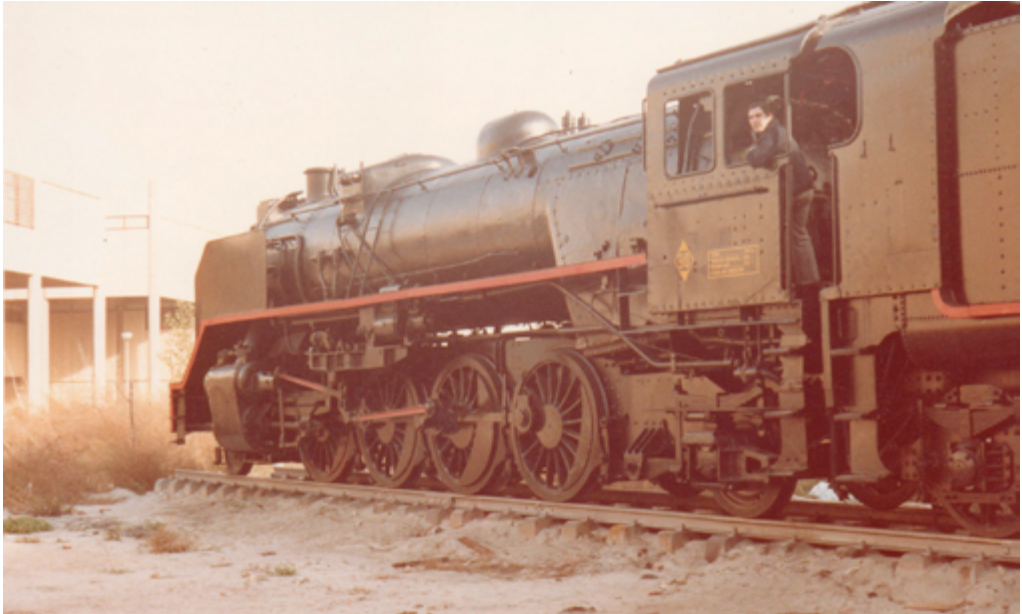
Figura 2.11. Locomotora y tender montados sobre las vías. Fotografía: Francisco González (1982).
Archivo Juan Luis Llop.

La locomotora se montó junto a su tender sobre las vías de tipología barra corta con traviesas bloque (figura 2.11). Se debe tener en cuenta que esta locomotora estaba destinada a la chatarra y se salvó con falta de algunos elementos como eran los cristales, el foco delantero y la totalidad de pilotos unificados formando ambos triángulos anterior y posterior, el silbato, el inyector derecho, mangas de freno de vacío, cadenas de seguridad posteriores y las bielas motoras, entre otros.

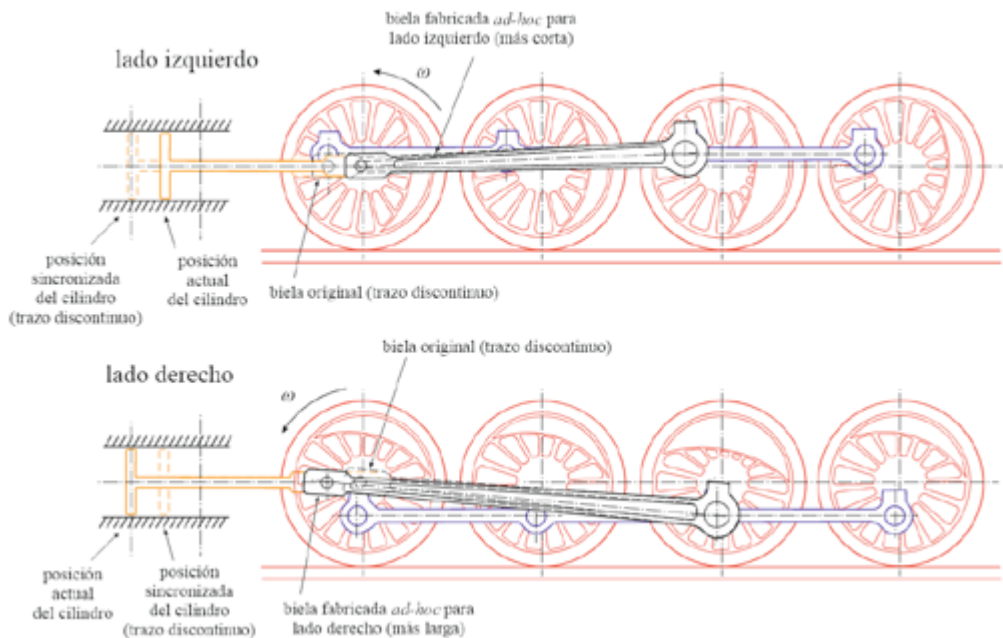
Cuando se descargó la locomotora sobre la vía en la ETSII en 1982, no se procuró la sincronización entre la posición de la deslizadera (o cruceta) y la manivela (ruedas). Una sincronización correcta se daría en el caso en el que la manivela estuviera a 180° , según la figura 2.14, y la deslizadera estuviera en su posición extrema delantera; a su vez, si la manivela de la rueda quedara a 0° , el cilindro debería estar en su posición extrema trasera. Esta sincronización se consigue con un tramo largo de vía moviendo la locomotora hasta conseguir la citada configuración geométrica. Esta configuración asegura un correcto funcionamiento del sistema de distribución (no representado en los diagramas) que distribuye el vapor de forma coherente sobre las válvulas de los cilindros para conseguir el movimiento de avance/retroceso de la locomotora.

Figura 2.15. Reconstrucción de ambas bielas, para la posición en la que quedó la locomotora al montarlas como monumento. En trazo discontinuo se dibuja la posición de la deslizadera y de la biela para ambos lados, para la posición sincronizada.

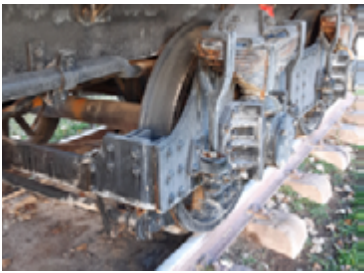
<p>Deformaciones de la pieza por la presión ejercida por el aumento de volumen de la capa de corrosión en las partes metálicas expuestas.</p>
