# Conservación preventiva en práctica

# CONSERVACIÓN PREVENTIVA EN PRÁCTICA

**Imagen de la portada:** Locomotora Mikado 141-F 2295 exhibida en los jardines del campus de Vera de la Universitat Politècnica de València.

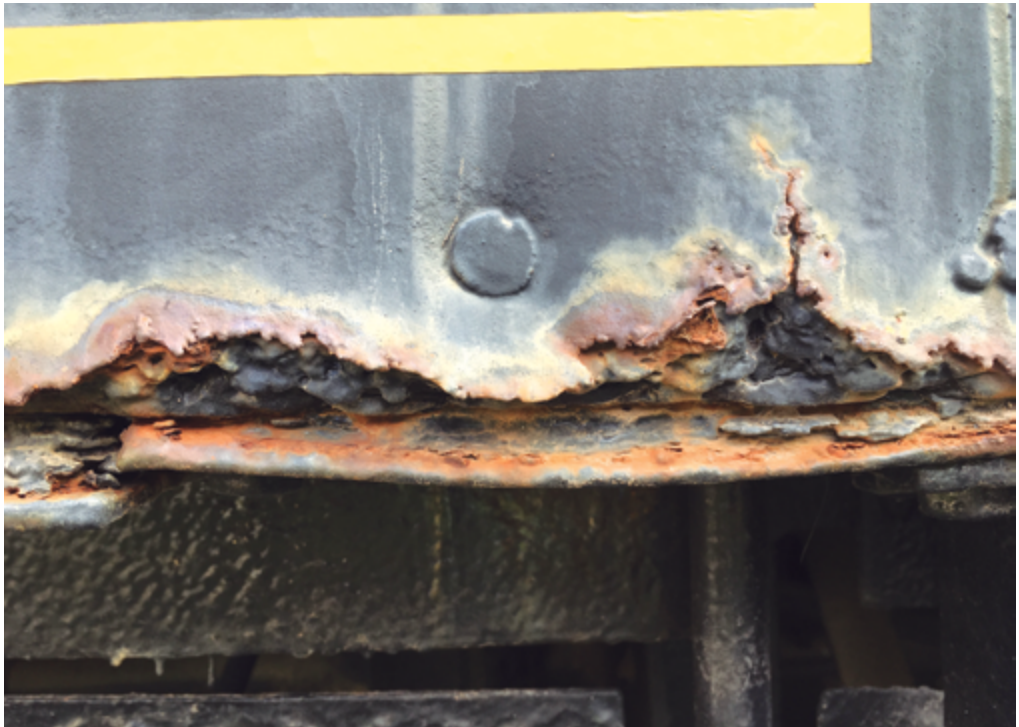
**Figura 1.5.** Erosión y desgaste de la pintura de la cabina, antes de su intervención restaurativa. Martín, S. (2019).

- **Erosión y desgaste de la pintura de acabado exterior:** La pintura de recubrimiento, es una de las partes de la locomotora con mayor desgaste debido a la exposición a la luz solar, la lluvia y otros elementos climáticos. Esto no solo afecta su apariencia estética, sino que también puede acelerar la corrosión del material férreo, tal y como hemos visto anteriormente. (Gallaccio, A., 1982) (Fig.6)

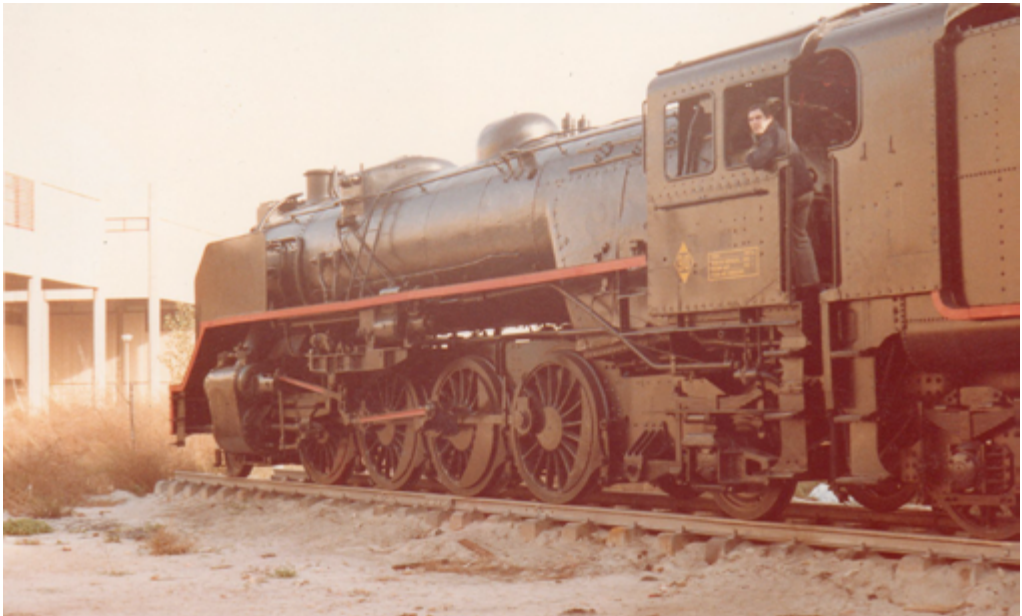
**Figura 2.11.** Locomotora y tender montados sobre las vías. Fotografía: Francisco González (1982).  
Archivo Juan Luis Llop.

La locomotora se montó junto a su tender sobre las vías de tipología barra corta con traviesas bloque (figura 2.11). Se debe tener en cuenta que esta locomotora estaba destinada a la chatarra y se salvó con falta de algunos elementos como eran los cristales, el foco delantero y la totalidad de pilotos unificados formando ambos triángulos anterior y posterior, el silbato, el inyector derecho, mangas de freno de vacío, cadenas de seguridad posteriores y las bielas motoras, entre otros.

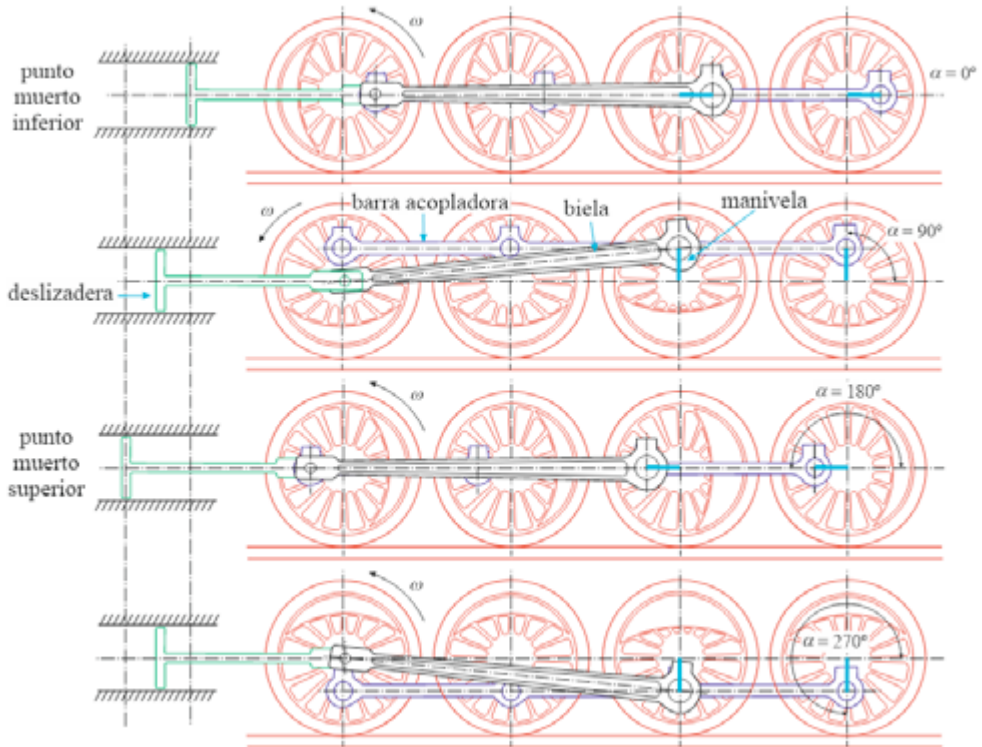
El sistema de accionamiento motor de las locomotoras de vapor se realiza mediante un mecanismo de biela-manivela-deslizadera. La fuerza motriz del vapor se aplica sobre ambas caras de los cilindros motores y se transmiten mediante las bielas (bielas motoras, en argot ferroviario) a las ruedas motoras. Así, la biela transforma el movimiento alternativo del pistón, en un movimiento rotativo de las ruedas. La figura 2.14 presenta un diagrama de este mecanismo de accionamiento. No se ha representado el mecanismo de distribución, que es el encargado de abrir y cerrar las válvulas del cilindro para permitir que la presión se encuentre en la cara anterior o posterior del cilindro y así producir el retroceso o avance del pistón (deslizadera). La barra acopladora (en argot ferroviario: biela acopladora) transmite el movimiento al resto de ruedas motoras.

**Figura 2.14.** Sistema de accionamiento de las ruedas motoras a través del cilindro; se representan cuatro posiciones de la manivela (o rueda a la que se conecta la biela de forma excéntrica).

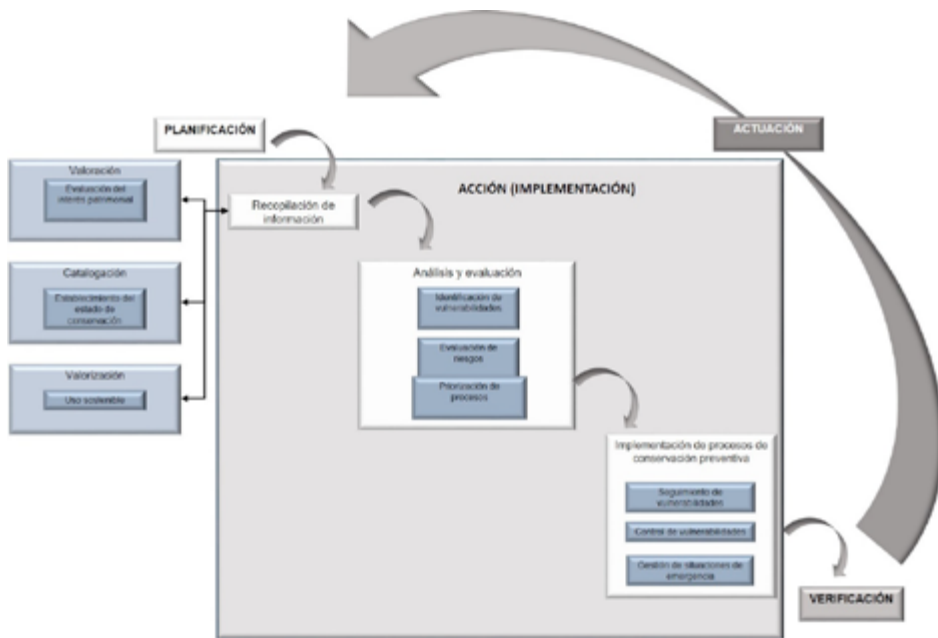
Figura 3.1. Estructura del programa-piloto de conservación preventiva.

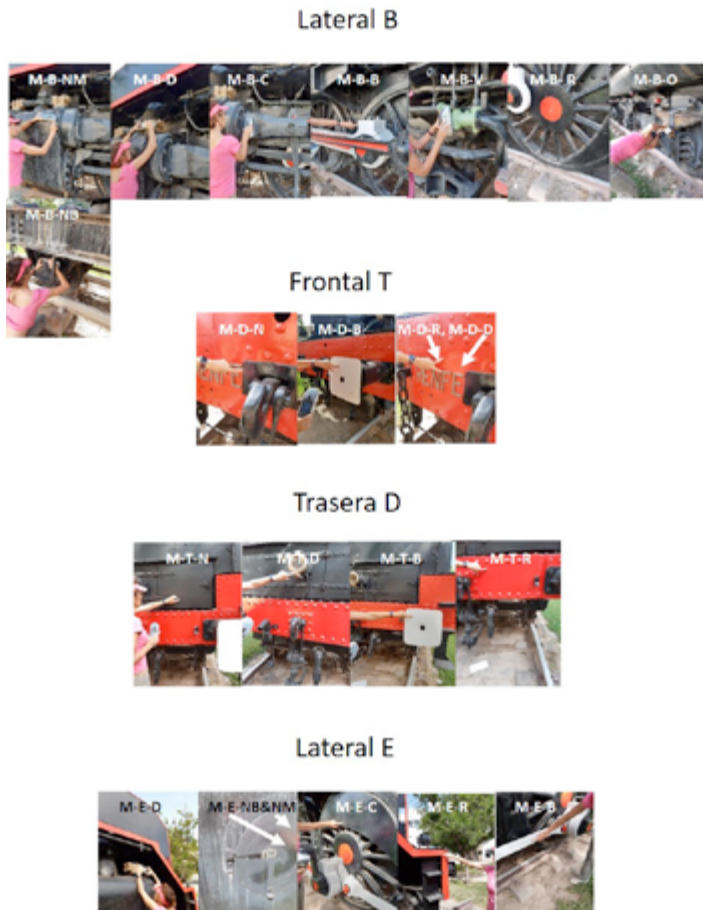
Ficha 7.1. Puntos de medición. NB: negro; NM: negro grisáceo; R: rojo; B: blanco; V: verde; D: dorado; C: depósitos superficiales; O: corrosión metálica.

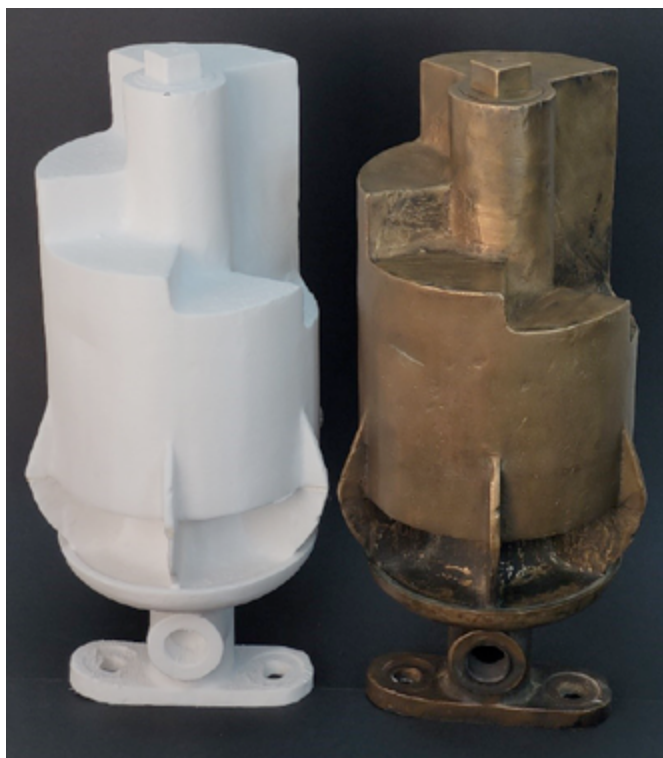
**Figura 12.12.** Réplica física del silbato junto con la pieza original.
